## **1 MÄRKÄTILOJEN TIETOPAKETTI**

### **1.1 Märkätilat ja kosteat tilat**

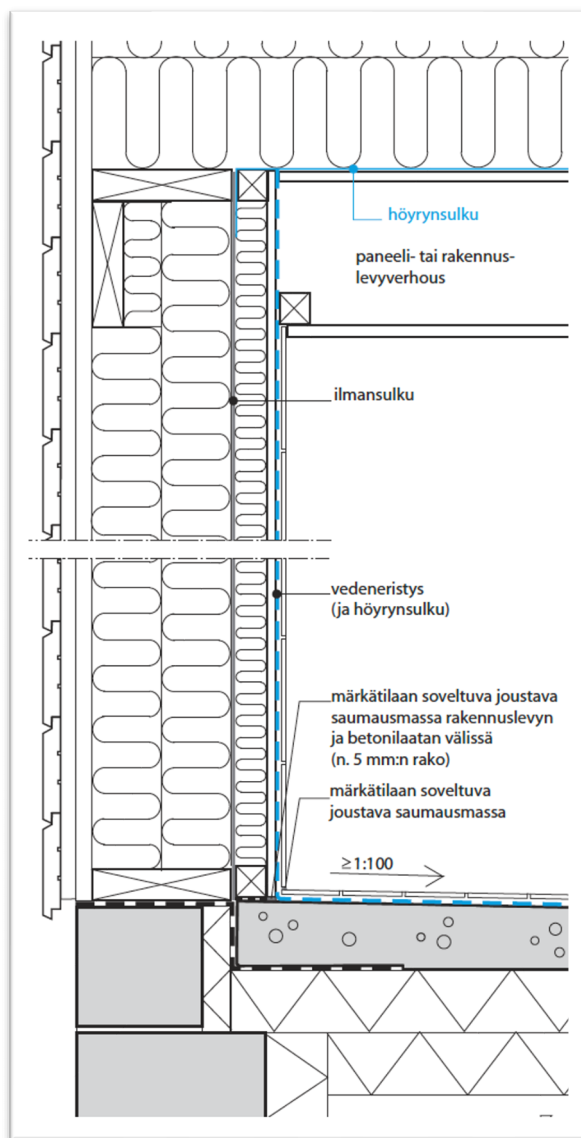
Kuvassa 1 vedeneriste on nostettu ylä- tai välipohjaan asti ja höyrysulku on asennettu välipohjan tai yläpohjan alle. Alaslasketun katon välitilassa ilmanvaihto tapahtuu alaslasketun katon reunoista.

Kuva 1. Esimerkki puutalon märkätilan ulkoseinän rakenteesta RT 84-11166: 2014, luku 3)

aiheuttaa vakavan kosteusvaurion. Kuva 1 ja Kuva 2 esittävät kaksi eri höyrysulun asennustapaa puurakenteisen ulkoseinän vedeneristykselle.

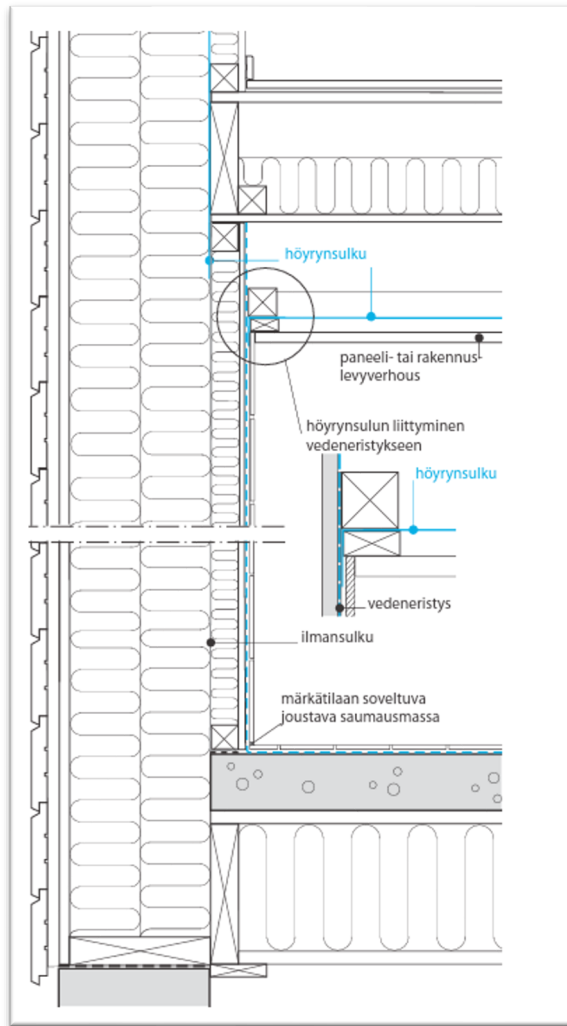
Kuvassa 2 vedeneriste on nostettu alaslaskettuun kattoon asti ja höyrysulku asennetaan alaslasketun katolle. Alaslasketun katon välitilassa on oltava erillinen poistoilmakanava, koska kostea ilma ei pääse poistumaan muuta kautta.

Kuva 2. Esimerkki puutalon märkätilan rajoittumisesta ulkoseinään ja välipohjaan (RT 84-11166: 2014, luku 3)

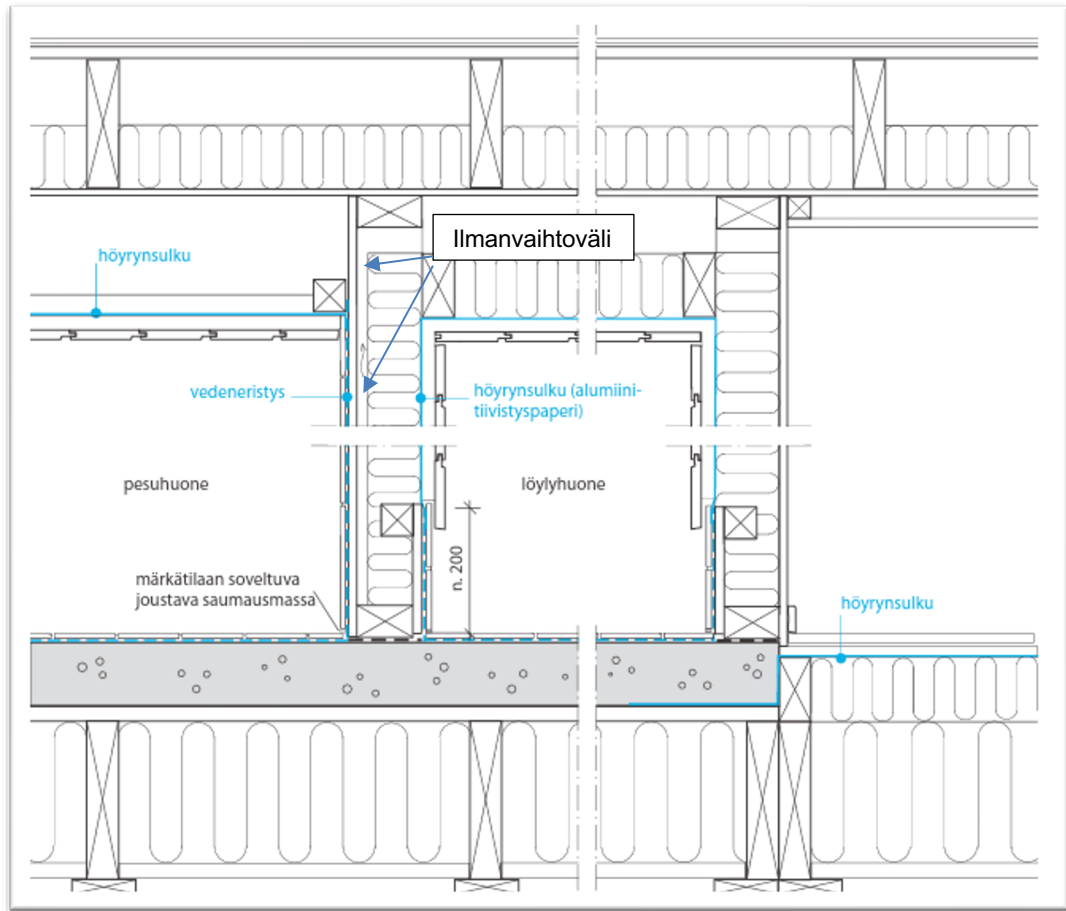
Kuvassa 3 on esimerkki puurakenteisen löylyhuoneen rakenteesta. Kuvassa on esitetty löylyhuoneen ja pesuhuoneen välissä oleva ilmanvaihtoväli sekä höyrysulku ja ilmanvaihto.

Kuva 3. Esimerkki puutalon löylyhuoneen rakenteista (RT 84-11166: 2014, luku 3)

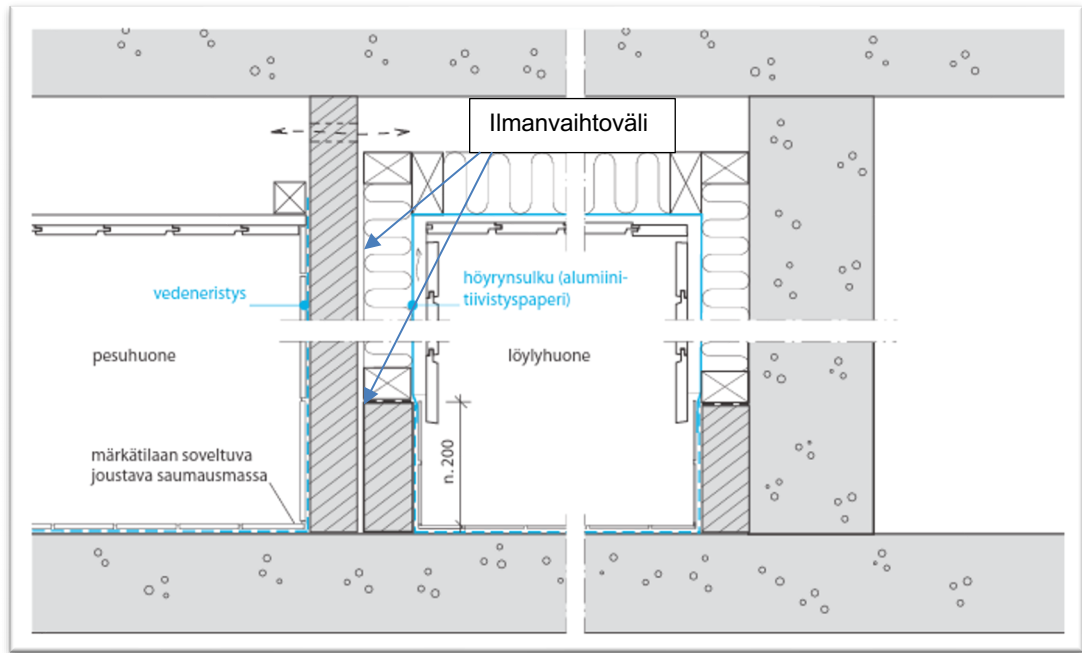
Kuvassa 4 on esimerkki kivirakenteisen löylyhuoneen rakenteesta. Kuvassa on esitetty löylyhuoneen ja pesuhuoneen välissä oleva ilmanvaihtoväli sekä höyrynsulku ja ilmanvaihto.

Kuva 4. Esimerkki kivirakenteisen löylyhuoneen rakenteista (RT 54-11166 :2014, luku 3)

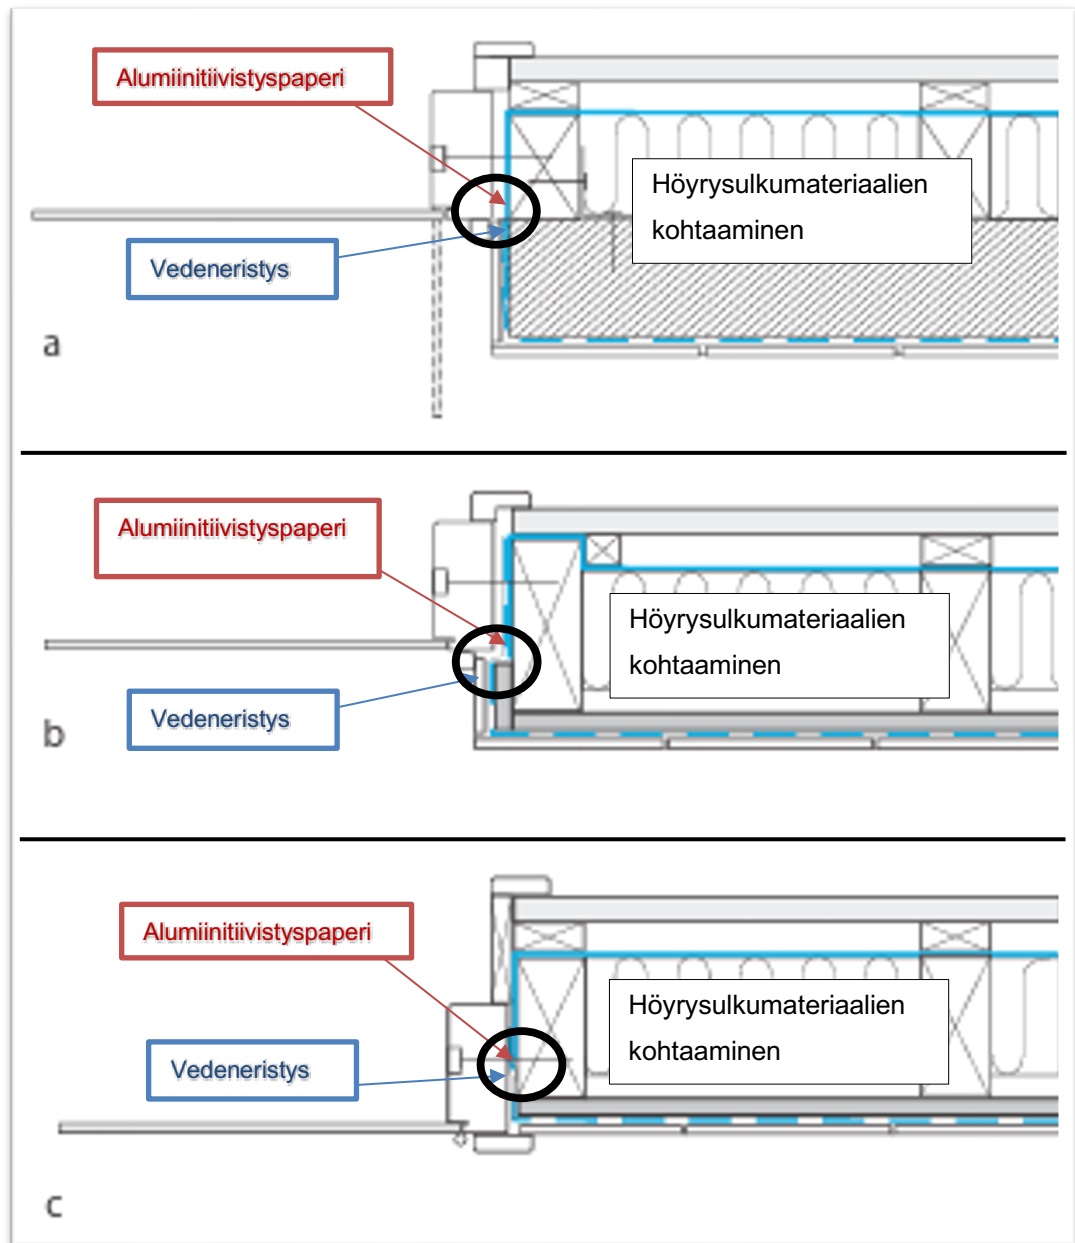
Huonosti vedeneristetty löylyhuoneen ja suihkutilan oviaukon pieli-/otsa-/sisäpinta voi aiheuttaa väliseinän rakenteissa vakavaa kosteusvauriota, koska vesi voi päästä vedeneristeen ja alumiinitivistyspaperin limityskohdasta rakenteisiin. Kuvassa 5 on esitetty kolme eri tapaa, miten vedeneriste voidaan asentaa. Kaikissa esimerkkitapauksissa (a, b ja c) vedeneriste tuodaan alumiinitivistyspaperiin asti ja saumakohta tiivistetään esimerkiksi alumiiniteipillä. Ovikarmin asennusvaiheessa on myös huomioitava suihkuveden roiskuminen löylyhuoneen oveen ja varmistettava, että löylyhuoneen ovi on kosteudenkestävä, esimerkiksi kokolasia. Jos löylyhuoneeseen asennetaan kokolasia, niin turvallisuussyistä kokolasiovi on oltava turvalasia. (RT 11166: 2014 luku 3; RIL 107: 2022, luku 7.)

Kuva 5. Esimerkki löyly- ja suihkuhuoneen oviaukon vedeneristyksestä ja löylyhuoneen oven sijoittamisesta (RT 84-11166: 2014 luku 3.)

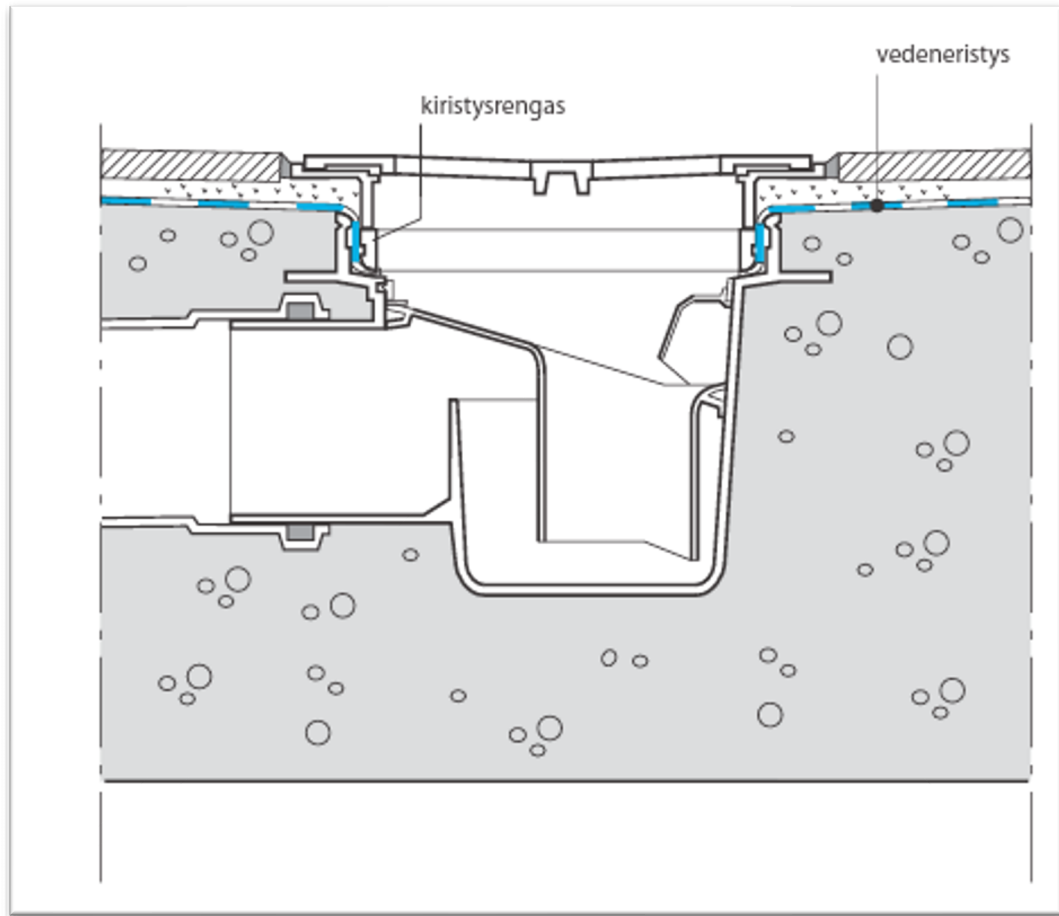
Kuva 6 on havainnekuva betonirakenteessa asennetusta lattiakaivosta.

Kuva 6. Lattiakaivo betonirakenteessa (RT 84-11166: 2014, luku 4.)

Kuvissa 6 ja 7 kaivo on asennettu suoraksi, jolloin kaivon hajulukko toimii suunnitellulla tavalla. Jos kaivon asentaa vinoon, on vaarana, ettei hajulukko toimi, jolloin viemäristä tulevat hajut nousevat ilmaan. (RT 84-11166: 2014.)

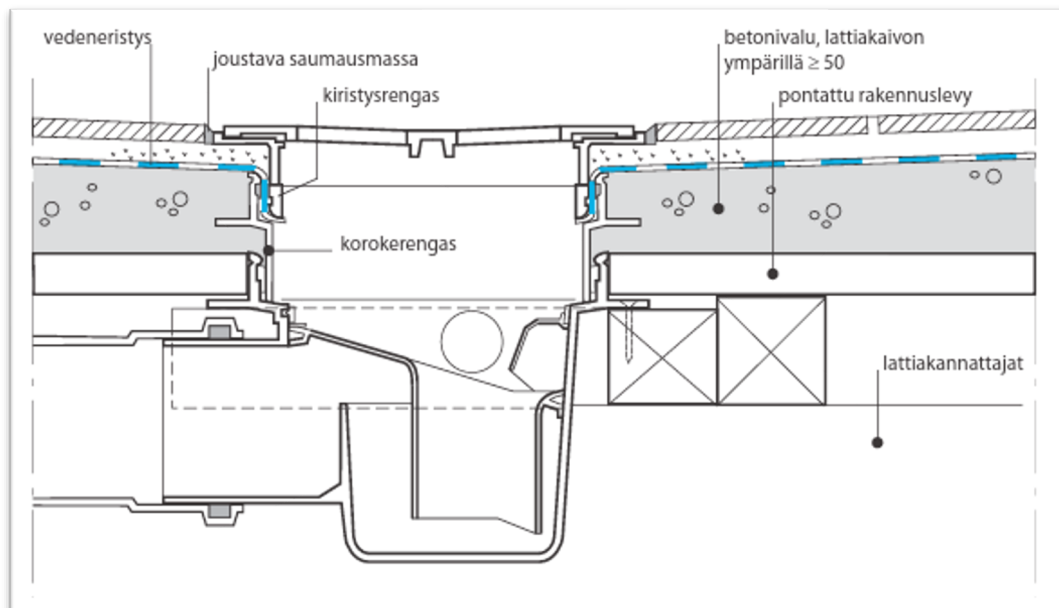
Kuva 7 on havainnekuva puurakenteiseen välipohjaan asennetusta lattiakaivosta.

Kuva 7. Lattiakaivo puurakenteisessa välipohjassa (RT 84-11166: 2014, luku 4.)

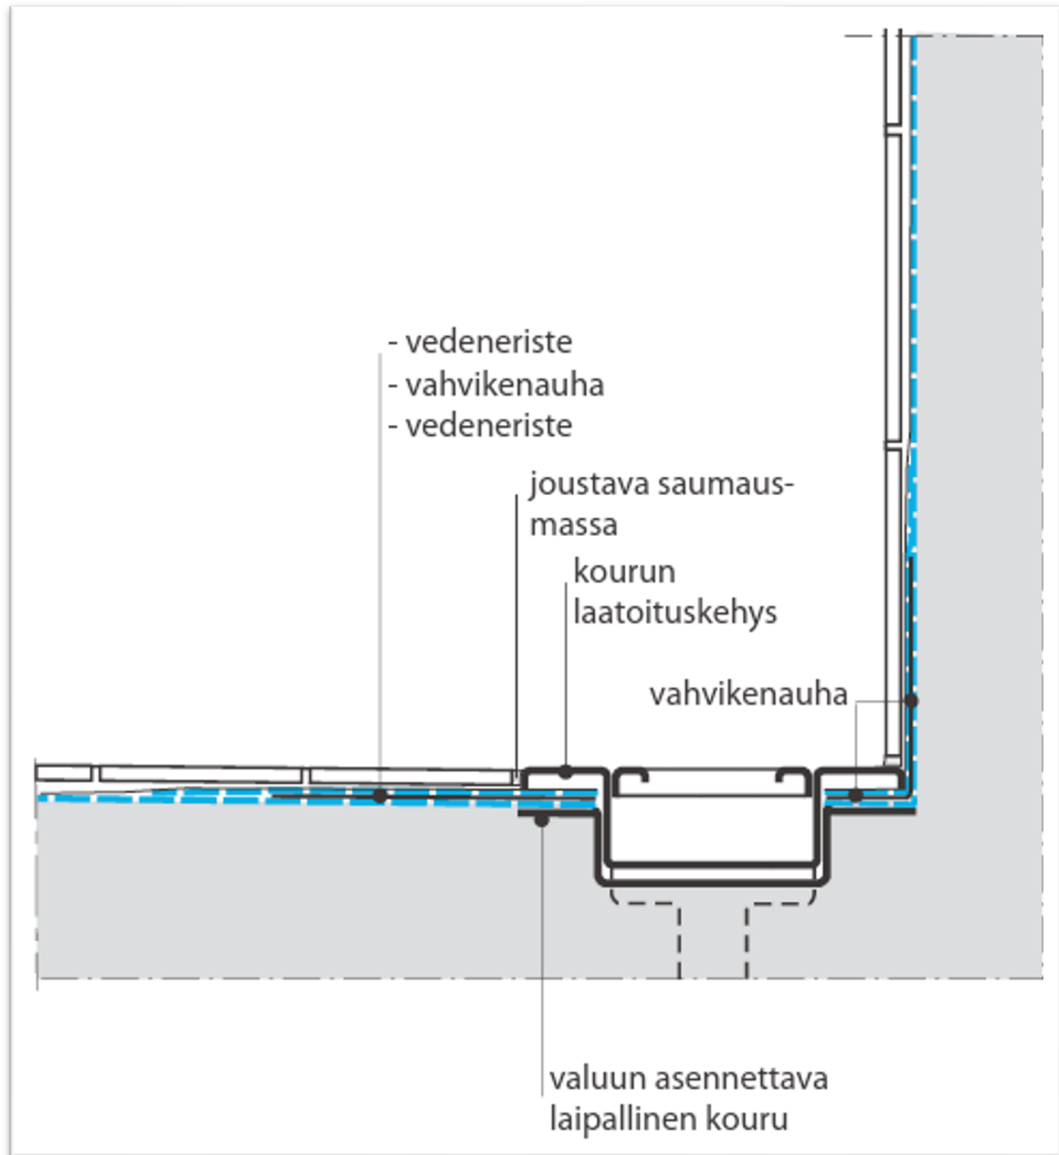
Kuva 8 on havainnekuva betonirakenteeseen asennetusta kourukaivosta.

Kuva 8. Esimerkki nurkka- tai kourukaivosta (RT 84-11166: 2014, luku 4)

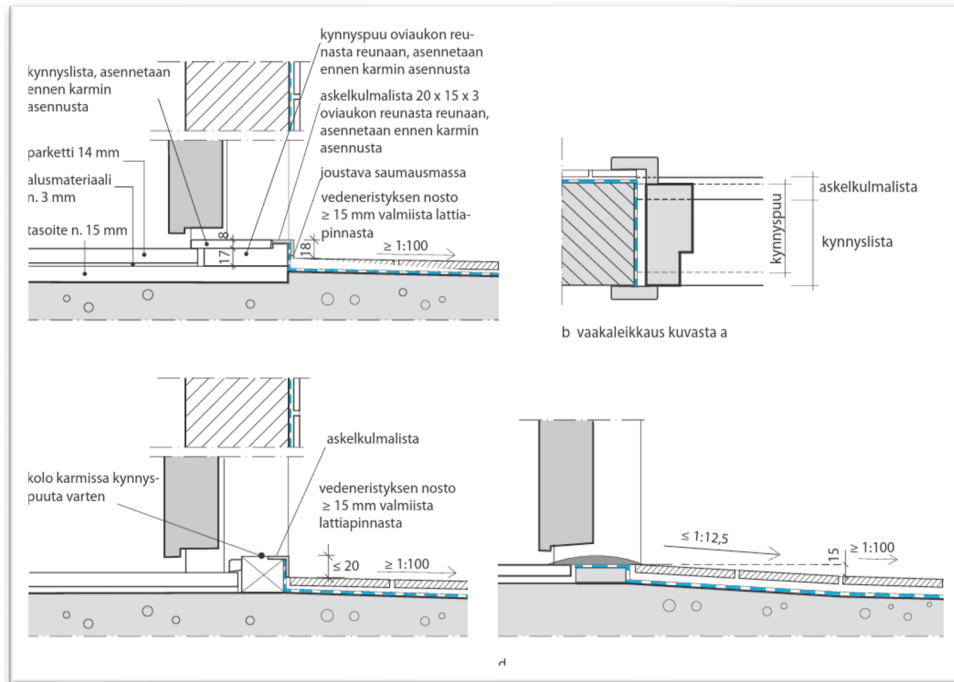
Vedeneristeen tulee ulottua koko oviaukon ympärille, jolloin kynnyksen ja oviaukon vedeneristeen liittymäkohdat muodostavat tiiviin vedeneristekokonaisuuden. Kuvassa 9 on esitetty esimerkkejä kynnysratkaisusta eri kynnyskorkeuksille, jotka ovat riippuvaisia lattiakaatojen kaltevuudesta. Kuvassa 10 on esimerkkejä liikuntarajoitteisten kynnyskaivoista. Nämä neljä eri kynnysratkaisuesimerkkiä ovat RT-ohjekortin hyväksymiä (RT 84-11166 2014). Varsinkin liikuntarajoitteisten kynnyskaivoa on suositeltavaa käyttää vanhainkodeissa, koska pienikin kynnyks voi aiheuttaa isoja haasteita rollaattorilla kulkevalle. Lattiakaatojen kaltevuus ja pinta-ala ratkaisevat, kuinka paljon vettä märkätilalattialle voi kerääntyä ennen kuin vesi ylittää tulvakynnyksen. Esimerkiksi märkätilan lattiapinta ala on 4 m<sup>2</sup> ja kynnyskorkeus 15 millimetriä. Lattialle voi kerääntyä 0,06 kuutiota (= 4 m<sup>2</sup> x 0,015 m) vettä, eli n. 60 litraa ennen kuin vesi ylittää tulvakynnyksen. Jos taas lattian pinta-ala on 6 m<sup>2</sup>, vettä voi kerääntyä 90 litraa. Tästä syystä lattian pinta-ala ohjaa suurimmaksi osaksi minkälainen tulvakynnyksratkaisu valitaan.

Kuva 9. Esimerkkejä soveltuvista kynnysratkaisusta (RT 84-11166: 2014, luku 3)

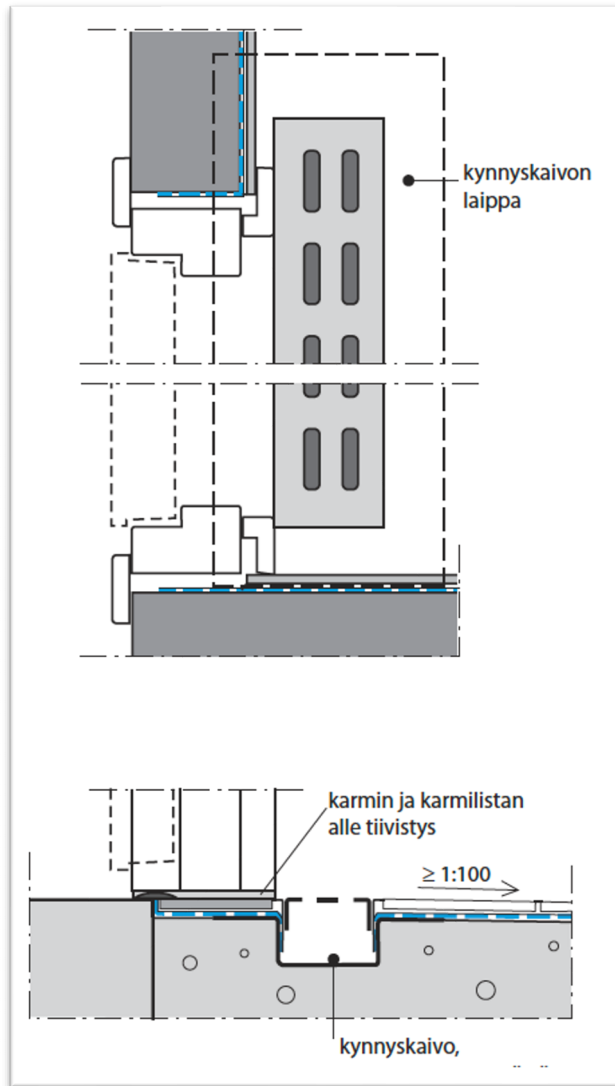
Kuva 10. Esimerkki kynnyskaivosta esteettömästä märkätilasta (RT 84-11166: 2014, luku 4)

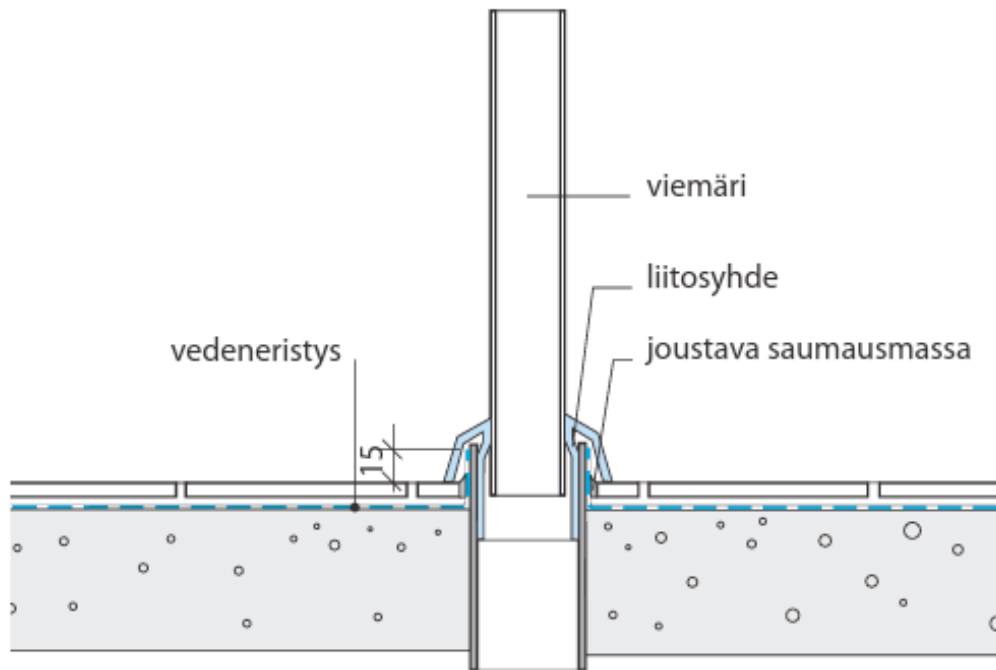
Kuvassa 11 on esitetty esimerkki viemäriputken läpiviennin tiivistyksestä. Läpivientien tiivistämisessä on varmistettava, että liitoskohta on tiivis ja kestää käyttörasitusta. Läpiviennin tiivistystä voi heikentää väärä tiivistysmassa, ennen asennusta puhdistamatta jäänyt tiivistyskohta, tiivistys kohdassa on rakennusjätettä, liian alhainen lämpötila tai tiivistettävä kohta on liian kostea. Tiivistyskohdassa on varmistettava, että viemäriputki on kiinteästi kiinni eikä pääse liikkumaan, koska pienikin, jatkuva liike voi rikkoa tiivistysmassan.

Kuva 11. Esimerkki viemäriputken läpiviennin tiivistys (RT 84-11166: 2014, luku 4)
